COCINA SOLAR EN CONSTRUCCIÓN METÁLICA PARA INSTALACIÓN PERMANENTE EN EL AMBIENTE EXTERIOR

RESUMEN: Se construyó una cocina solar de caja con el objetivo de integrarla al ambiente exterior de una vivienda del periurbano de Bariloche. Se utilizó una estructura metálica de chapa, en doble pared, el interior de acero inoxidable y con aislamiento térmico de reciclados de tela. Se instaló una tapa protectora con un espejo como reflector. La cocina tiene capacidad para 4 ollas, y se integró a una mesa móvil para su orientación. Se realizaron cocciones de una amplia variedad de alimentos y de horneado de pan, con temperaturas máximas entre 130°C y 155°C. Las prestaciones de esta cocina solar son comparables a otros modelos contruidos en madera, aunque su durabilidad puede ser mucho mayor. Como contraparte, el costo fue alto y el peso del equipamiento puede ser un factor limitante para el uso por un público general. Se concluye que esta opción constructiva involucra ventajas y desventajas que deben evaluarse en detalle antes de decidir su fabricación.

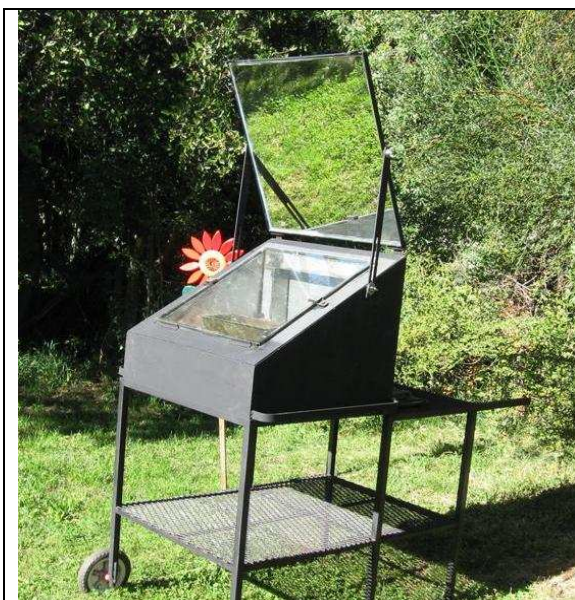
Figura 1a): Cocina solar, estructura general y reflector con espejo de vidrio metalizado.

En las Figuras 1a) y 1b) se muestra la cocina solar terminada. La caja interior está construida en chapa de acero inoxidable calibre 18 (1,4 mm de espesor), con uniones soldadas. La cocina solar cuenta con doble pared para situar el aislante térmico, con una separación de 80 mm en laterales y parte inferior. Las chapas de acero inoxidable fueron soldadas con la técnica TIG, sellando posibles fugas de humedad hacia el aislante. La caja exterior es de chapa de hierro, también de 1,4 mm de espesor. La estructura es auto portante, y la caja interior se soporta de la parte superior por medio de una pestaña remachada que permite el eventual desarme. Esta unión implica un puente térmico que no se resolvió en el presente modelo. En la parte inferior, entre las dos paredes, se situaron 3 soportes de 80 mm de altura para reforzar el piso donde se sitúan las ollas.

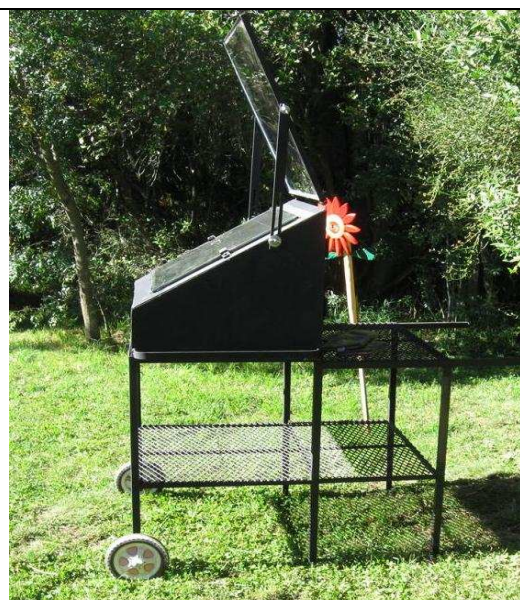
Figura 1b): Detalle de la mesa de soporte y del agarre para el movimiento

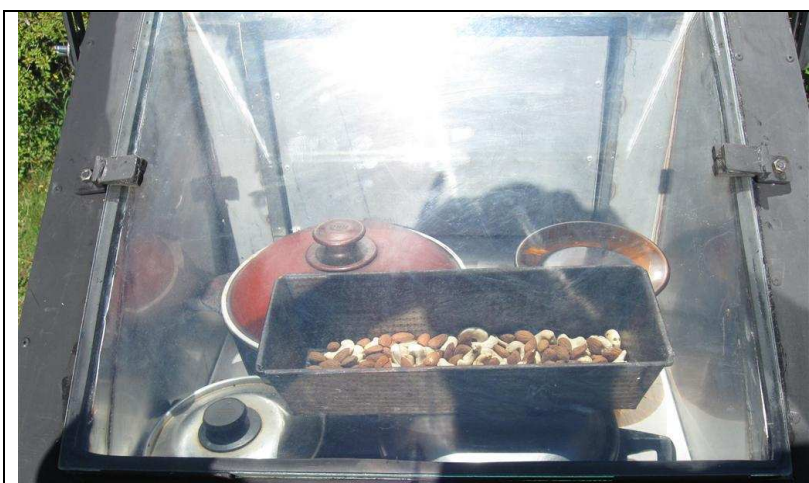
Figura 2): Detalles del interior de acero inoxidable, de la puerta de acceso posterior, y de la fijación del vidrio flotante

Se cocieron en olla una diversidad de alimentos. Algunos de los más notables fueron papas y remolachas cocidas sin agua en el interior de ollas pesadas tipo "Essen". La Figura 2 muestra la cocina con aprovechamiento máximo de ollas y horneado de almendras y castañas de cajú. Al igual que en los experimentos anteriores con las cocinas de madera, se verificó que en Bariloche este tipo de cajas solares son muy convenientes para el tostado de frutos secos y maníes.
